# EPSON SMD-380\_Elko's austauschen

- EPSON SMD-380 Original ATARI STE DD-Disketten-LW, hier im externen Floppy-Gehäuse

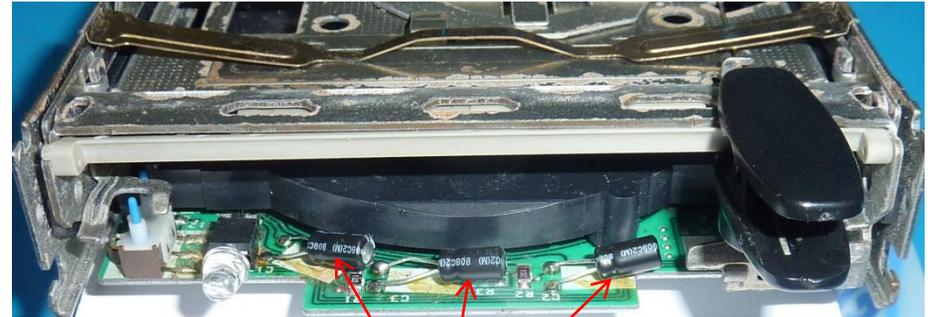
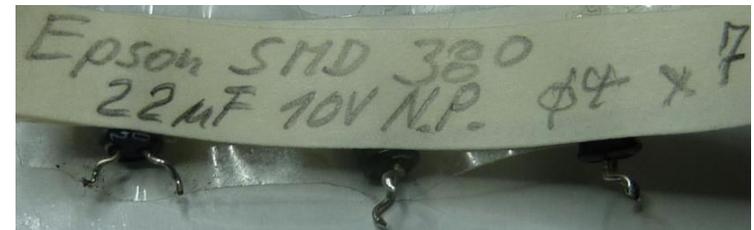
3 Stück Elko 22uF 10 V N.P.  $\varnothing = 4\text{mm} \times H = 7\text{mm}$   
ersetzt durch:

3 Stück Elko 22uF 10V „SS“ P85°C  $\varnothing = 4\text{mm} \times H = 7\text{mm}$   
am Disk-Einschub

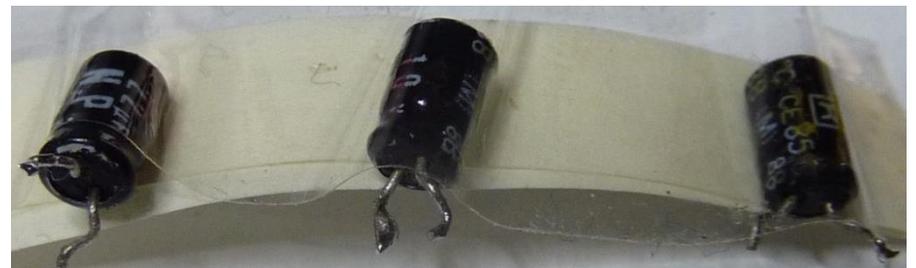
ersetzte „alte“ Elko's

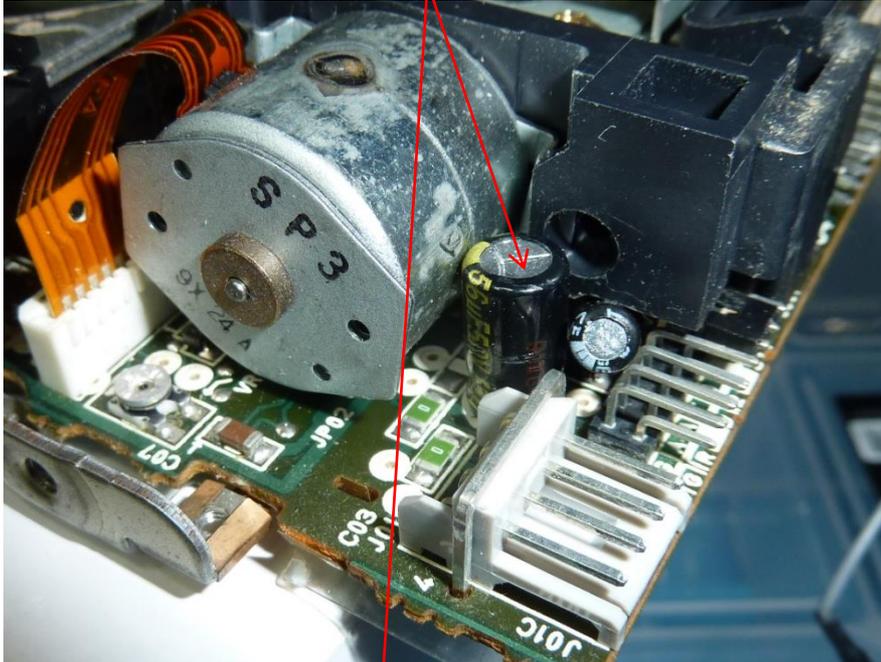
1 x Elko\_“C01“\_ 56uF 16V am Stepmotor  $\varnothing = 6,3 \times 7\text{mm}$   
wurde ersetzt durch

1 x Elko\_“C01“\_56uF 50 V am Stepmotor  $\varnothing = 6,5 \times 11,5\text{mm}$

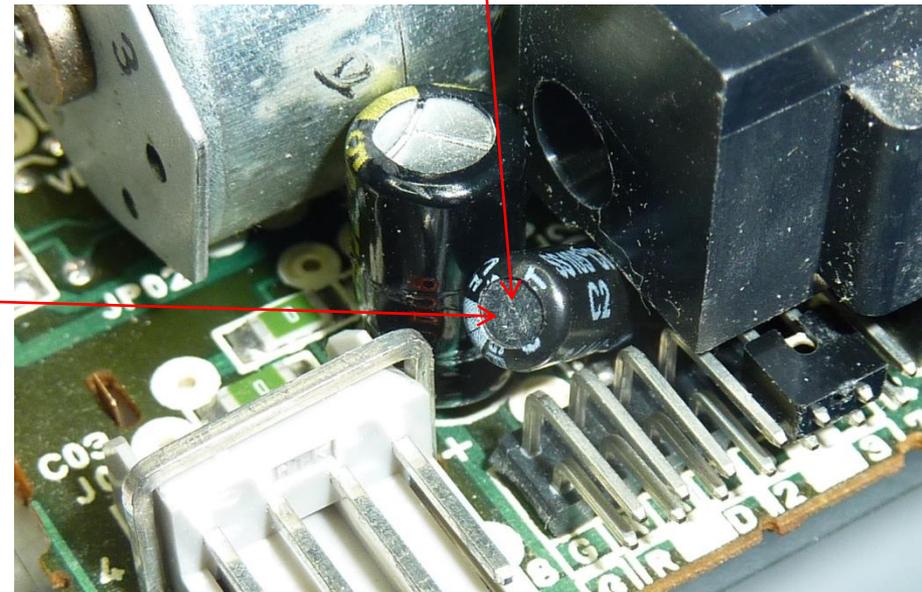
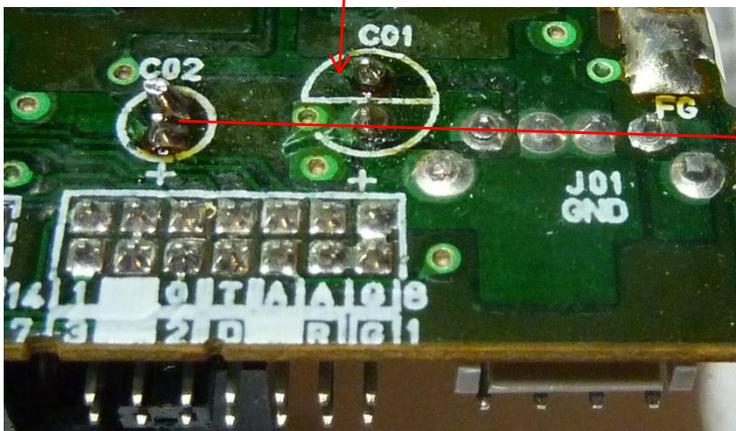
1 x Elko\_“C02“\_10uF 16V am Stepmotor  $\varnothing = 3 \times 5,5\text{mm}$   
war unter der schwarzen „Kunststoff-Halterung-Stepmotor“  
(KHS) versteckt und wurde ersetzt durch

Der „längere Elko“ passt nicht unter die KHS und findet  
seinen Platz in „Schräglage“ ;-)

1 x Elko\_“C02“\_10uF 16 V am Stepmotor  $\varnothing = 4 \times 8\text{mm}$   
Anmerkung:
